Keski-Uudenmaan ympäristökeskuksen julkaisuja 1/2021

# Räikilänojan vedenlaadun seuranta vuosina 2015 - 2019

Jaana Hietala

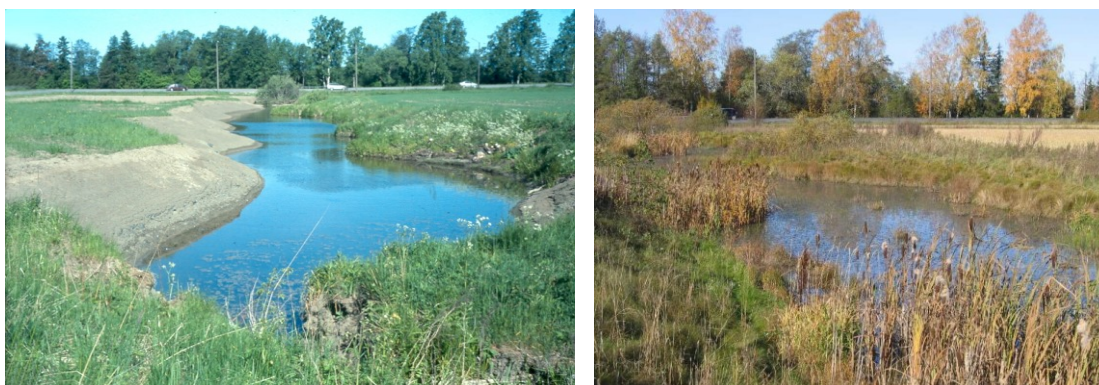
Kuva 2. Alaosan laskeutusallas valmistumisen jälkeen 2001 (vas.) ja syksyllä 2008 (oik.). Taustalla näkyy Järvenpääntie ja Suvirannan tervaleppäkorpi.

Uoman alaosalle on rakennettu pieni (0,17 ha) laskeutusallas (Kuva 3). Oja laskee Tuusulanjärveen luonnonsuojelulain §29 perusteella suojellun tervaleppäkorven kautta. Uoman keski- ja alaosassa kasvaa silmälläpidettäviä (NT) hetesaraa (*Carex acutiformis*) ja vankkasaraa (*C. riparia*) sekä harvinaista hakarasaraa (*C. spicata*) (Faunatica 2015). Alueella on havaittu myös haitallisia vieraslajeja: jättipalsamia (*Impatiens glandurifera*), jättiputkea (*Heracleum persicum*) ja karhunköynnöstä (*Convolvulus sepium*) (Faunatica 2015, Pöyry 2017).
